Wichtige Mitteilung zur Produktsicherheit Handlung erforderlich

SEB 8,9 und 10 – Explosionsgeschützter Handscheinwerfer

Wichtiger Sicherheitshinweis: Die Leuchte kann einen Formfehler (Loch) enthalten, der das Eindringen von Staub oder Wasser ermöglichen kann.

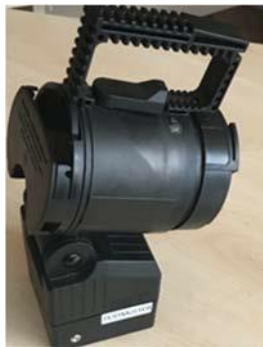
Bild 1. Foto eines explosionsgeschützten Handscheinwerfers der Serie SEB

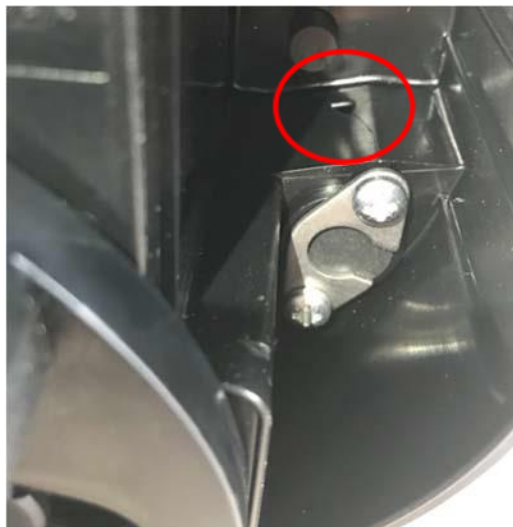
Bild 2. Formfehler (Loch) im explosionsgeschützten Handscheinwerfer der Serie SEB. Das Loch kann unterschiedlich groß sein.

Die Ex-e- und Ex-tb Zündschutzart der EX Handscheinwerfer der Serie SEB könnte durch das Loch in der verdeckten Wand beeinträchtigt sein und zu einer potenziellen Quelle für das Eindringen von Wasser oder Staub werden. Die Wahrscheinlichkeit, dass der Explosionsschutz beeinträchtigt wird, ist sehr gering und es wurden keine Vorfälle gemeldet. Das Loch wurde bei internen Inspektionen entdeckt.

Der Hersteller hat bereits alle notwendigen Korrekturmaßnahmen implementiert, um den Fehler in zukünftigen EX Handscheinwerfer der Serie SEB zu beseitigen.

- **KONTROLLIEREN SIE SOFORT** sämtliche explosionsgeschützte Handscheinwerfer der Serie SEB und führen Sie eine Sichtprüfung gemäß Anhang C durch. Sofern ein Loch im Leuchtenkopf festgestellt wird, **VERWENDEN SIE DEN EX HANDSCHEINWERFER NICHT** und setzen Sie sich sofort mit dem Hersteller in Verbindung, um die Korrekturmaßnahmen zu koordinieren.
- Senden Sie den Hersteller umgehend den ausgefüllten Anhang B.

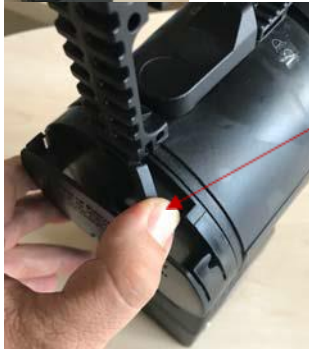
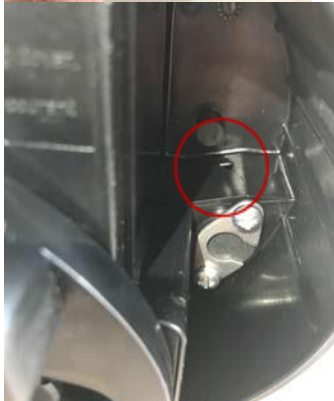
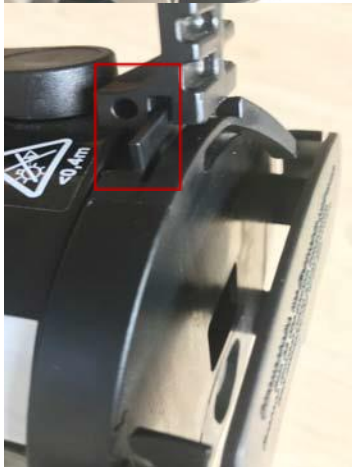
1. Öffnen Sie den Linsenhalter
2. Ziehen Sie den Einrastnocken in Ihre Richtung und drehen Sie gleichzeitig den Linsenhalter nach links.

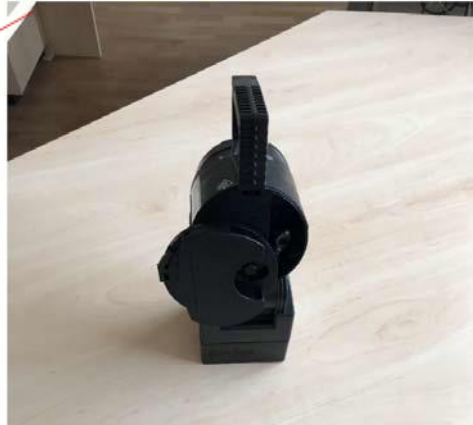
3. Verwenden Sie eine Lichtquelle (z. B. Taschenlampe), um auf den rot markierten Bereich zu scheinen, in dem das Loch möglicherweise vorhanden ist.
4. Schließen Sie den Linsenhalter wieder, indem Sie ihn nach rechts drehen.
Der Schieber muss in die Nut eingesetzt werden, um sicherzustellen, dass der Linsenhalter richtig geschlossen ist.
